केस स्टडी- 1 (जनवरी-2024)

जारी तिथि : 16.01.2024

टी. आर. ओ. विभाग, नागपुर – हमेशा सतत प्रयासरत चालक प्रशिक्षण केंद्र, अजनी, नागपुर

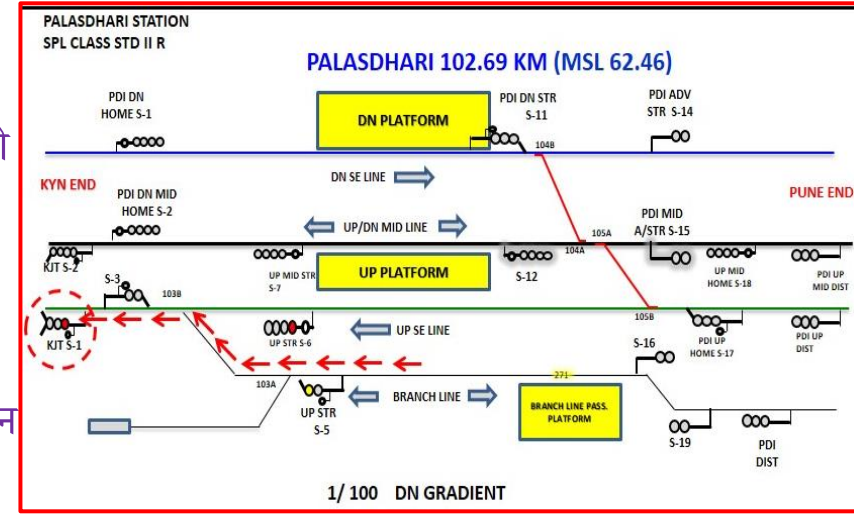
घटनाक्रम:- दिनांक 15.01.24 को मध्य रेल के मुम्बई मण्डल में ट्रेन क्र. SKP-10, रेक नं. (Unit-2182+2184+2183+2181) Siemens rake, सेक्शन: पलसदरी-कर्जत में कार्य करते समय पलसदरी स्टेशन से गुजरते समय, SKP-10 के मोटरमैन को सिग्नल नंबर S-1 और S-2 लाल दिखा और EMU कैब में ऑडियो बजर शुरू हो गया। जैसे ही S-2 सिग्नल लाल से पीला हुआ (जोकि दुसरी लाइन के लिए था), मोटरमैन ने S-1 सिग्नल के बजाय S-2 सिग्नल के पीले संकेत को देखकर ऑडियो बजर बंद कर दिया और मोटरमैन ने जैसे ही अपनी लाइन का S-1 सिग्नल को ऑन (लाल) में देखा तुरंत ही आपातकालीन ब्रेक लगाया, उस समय गाड़ी की गति 30-35 Kmph थी, परंतु गाड़ी S-1 सिग्नल को ऑन स्थिति में पार करके 60 मिटर आगे जाकर रुकी। (समय: सुबह 11.40 बजे)

- ❖ मोटरमैन को अपनी लाइन के सिग्नल सिग्नल लोकेशन (DN ग्रेडिएंट/ कर्वेचर) की सही/उचित जानकारी का न होना।
- ❖ मोटरमैन द्वारा सिग्नल को लेकर भ्रम की स्थिति होना।
- ❖ S-1 व S-2 सिग्नलों का एक दुसरे से सामानांतर पर स्थित होना।
- ❖ मोटरमैन द्वारा अपना सिग्नल सुनिश्चित किये बिना ही ऑडियो बजर बंद करना व ट्रेन में ब्रेक देर से एप्लाइ करना।

- ✓ मोटरमैन स्टेशन/लाइन/सिग्नल नंबर के साथ हाथ के इशारे से सिग्नल को ज़ोर से पुकारें।
- ✓ LRD में मोटरमैन को अपनी लाइन के सिग्नल लोकेशन की सही जानकारी लेनी चाहिए।
- ✓ एक पीला सिग्नल पार करते समय अगला सिग्नल लाल है, यह मानकर सिग्नल पर रुकने के लिए तैयार रहना चाहिए।
- ✓ अपनी लाइन का ही सिग्नल ऑफ है, यह सुनिश्चित होने के बाद ही गाड़ी की गति बढ़ाये।
