घटनाक्रम:- दिनांक 23.03.24 को मध्य रेल के सोलापुर (SUR) मण्डल, लोको क्र. 43604/BLEE/WR, ट्रेन क्र. TJSP/BCN, लोड- 43/3685 T, मुंडेवाडी स्टेशन पर डाउन लूप लाइन में स्टेबल थी। लोको पायलट ने गाड़ी का चार्ज लिया और गार्ड उपलब्ध न होने के कारण पॉइंट्समेन की सहायता से लोड चेक किया। पॉइंट्समेन के पास वाकी-टाकी उपलब्ध नहीं था, इसलिए मोबाइल की सहायता से कंटीन्यूटी टेस्ट लिया। गाड़ी रेडी होने के पश्चात स्टेशन मास्टर को सूचित किए बिना लोको पायलट ने लोड को पीछे पुश किया और फिर आगे खींचा। स्टेशन मास्टर द्वारा पॉइंट नंबर 102A D/S का ड्रॉप होना नोटिस किया गया। निरीक्षणोपरांत पाया गया कि ब्रेक वैन के ट्रेलिंग ट्रॉली के सभी पहिये पॉइंट नंबर 102A D/S पर पटरी से उतर गए हैं।

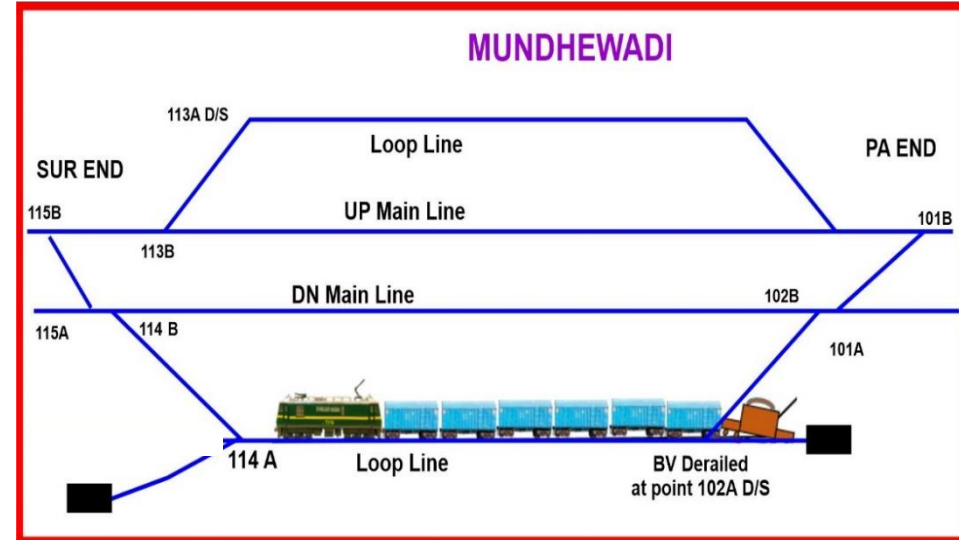
- ✓ लोको पायलट द्वारा सुनिश्चित किए बिना कि लाइन के पीछे कितनी जगह खाली है व पीछे का पॉइंट सेट व लॉक है या नहीं, लोड को पीछे पुश करना।
- ✓ लोको पायलट द्वारा Dy. SM को बिना सूचित किए, लोड को 4 Kmph की गति से लगभग 27 मीटर पीछे पुश करना।
- ✓ पॉइंट्समेन के पास वाकी-टाकी का उपलब्ध न होना।
- ✓ पॉइंट नंबर 102A (Derailing Switch) का खुला होना।

- ✓ नागपुर मण्डल में क्रू चेंजिंग पॉइंट में लोड को पीछे लेना मना है।
- ✓ जिस स्टेशन/सेक्शन/यार्ड में काम करना है, उसका पूर्ण LR होना सुनिश्चित करें तथा यार्ड में लगे De-railing Switch से संबन्धित सही जानकारी होनी चाहिए।
- ✓ LP को बिना किसी उचित अधिकार पत्र के गाड़ी का मूवमेंट नहीं करना चाहिए।
- ✓ कर्मिदल को SR 5.14 (b)-(i) का कड़ाई से पालन करना चाहिए।
- ✓ कर्मिदल को साइन ऑन के बाद मोबाइल का उपयोग नहीं करना चाहिए।
- ✓ लोको पायलट शंटिंग के दौरान, यदि ब्रेक वैन में गार्ड न हो तो अधिक सावधानी एवं सतर्कता बरतनी चाहिए।
