केस स्टडी- 11/2024

रेल बर्न

स्थान : येनोर-

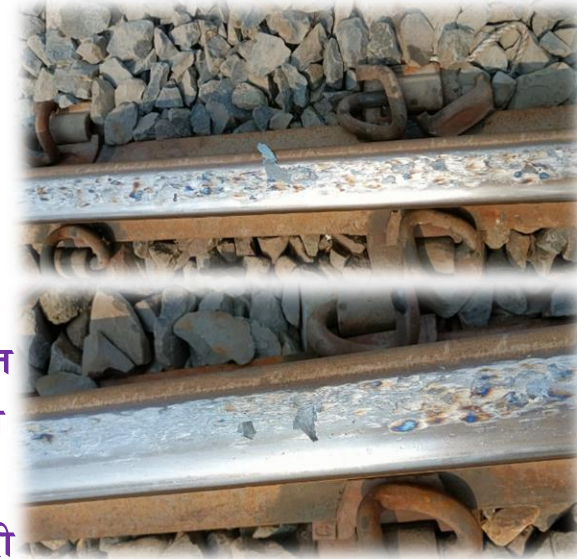
घटनाक्रम:- दि:-04.04.2024 को नागपुर मंडल में गाड़ी क्र. RGTM, लोड 59=59=5265 टन, लोको क्र. 27357 /NKJ, स्थान : येनोर-नागरी, में कार्य करते समय लोको पायलट को येनोर स्टेशन का होम सिग्नल ऑन अप्रोच मिला, जिसकी वजह से गाड़ी की गति 03 Kmph तक ड्रॉप हो गई, लोको पायलट ने गति बढ़ाने की कोशिश की परंतु आगे 1:150 का अप ग्रेडिएंट (लगभग 2 KMs) होने के कारण गाड़ी की गति धीरे धीरे कम होकर KM No. 799/18 पर स्टॉल हो गई। जिसके कारण 5 गाड़ियों की Punctuality लॉस हो गई तथा गाड़ी को रिस्टार्ट करने हेतु अधिक प्रयास करने के कारण रेल बर्न भी हो गया। (टोटल सेक्शन ब्लॉक: 1'04", अतिरिक्त : 0.44")

1. WTT के अनुसार येनोर स्टेशन का होम सिग्नल पर लोडेड गाड़ी को सिग्नल थ्रू न मिलना।
2. लोको पायलट द्वारा गाड़ी चढ़ाने की अनावश्यक प्रयास/अधिक कोशिश करना।
3. लोको पायलट की उत्तम चालन तकनीक/ कौशल की कमी होना।

- ❖ अप ग्रेडिएंट पर स्टॉलिंग हो जाये तो एक- दो बार सेंडिंग करके प्रयास करें। यदि लोको की निर्धारित मात्रा तक करेंट देने के बाद भी लोड नहीं हिलता है तो सहायता इंजिन की मांग करें, अन्यथा ज्यादा कोशिश करने पर व्हील स्किड / रेल बर्न होने की सम्भावना हमेशा बनी रहती है।
- ❖ जब भी ग्रेडिएंट पर स्थाई / अस्थायी गति प्रतिबन्ध हो तो गाड़ी को दूर से ही नॉच द्वारा कंट्रोल कर पूरी तरह लोड को रिलीज़ अवस्था में रखकर गति प्रतिबन्ध को पार करें ताकि गाड़ी को स्टॉल होने से बचाया जा सके।
- ❖ जब लोड जाम हो तो अनावश्यक प्रयास न करें, पहले लोड रिलीज़ करें, फिर ट्रैक्शन लें।
- ❖ हमेशा MP जीरो पर रखकर तथा LSGR की बत्ती जलने के उपरांत ही ब्रेक अप्लाइ करें।
- ❖ केवल लोडेड गाड़ी कार्य करते समय ही आवश्यकता पड़ने पर Q-51 रिले को डि-इनर्जाइज अवस्था पूरी सावधानियों का पालन करते हुए वेज करें।
