केस स्टडी- 14/2024

जारी तिथि : 24.06.24

टी. आर. ओ. विभाग, नागपुर – हमेशा सतत प्रयासरत

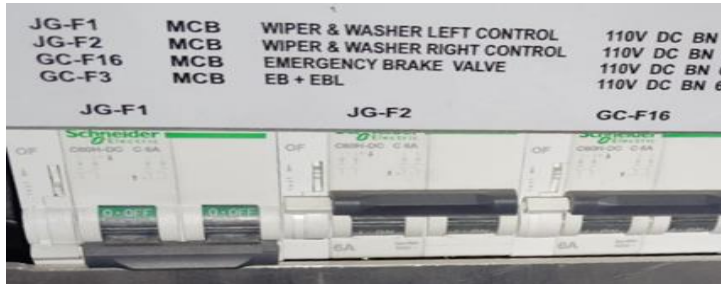
BT MEMU

- ✓ गाड़ी का चार्ज लेने पर सभी MCB का ऑन होना सुनिश्चित करें।
- ✓ मेमू में वाइपर सप्लाय हेतु ड्राइवर डेस्क पैनल पर स्विच का ऑन होना सुनिश्चित करें।
- ✓ मेमू में वाइपर स्विच को 110V सप्लाय **CRW** पैनल पर लगे MCB द्वारा मिलती है।
- ✓ **BT** मेमू में LEFT/RIGHT वाइपर कंट्रोल का MCB – **JG-F1** व **JG-F2** क्रमशः का ऑन होना सुनिश्चित करें।
- ✓ **MEDHA** मेमू में LEFT/RIGHT वाइपर कंट्रोल का MCB-**135-F-01** व **135-F-02** क्रमशः का ऑन होना सुनिश्चित करें।
