केस स्टडी- 14/2024

जारी तिथि : 24.06.24

टी. आर. ओ. विभाग, नागपुर – हमेशा सतत प्रयासरत

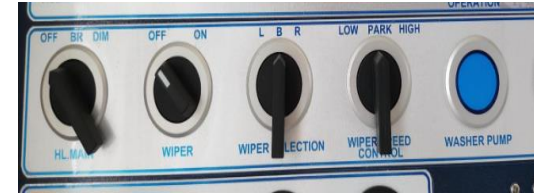
घटनाक्रम:- दिनांक 21.06.24 को मध्य रेलवे के नागपुर मंडल में वर्धा स्टेशन पर **ट्रेन क्रमांक:-11122 (EMU)** **DMC क्रमांक :-238425** का LP ने चार्ज लिया, सेक्शन में तेज बारिश हो रही थी, LP ने 23:35 बजे वाइपर कार्य न करने के सम्बन्ध में SM व पॉवर कंट्रोलर को जानकारी दी। JE/C&W/WR द्वारा भी कोशिश की गयी। DMC को दोबारा स्टार्ट करके भी देखा परंतु वाइपर कार्यरत नहीं हुआ। तत्पश्चात गाड़ी को उसी अवस्था में 00:47 बजे रवाना किया गया। जिसके कारण गाड़ी 00:42 मिनट विलंबित हुई। भुसावल में C&W स्टाफ द्वारा गाड़ी की जाँच करने पर वाइपर का MCB ट्रिप पाया गया। MCB रिसेट करने पर वाइपर कार्य करने लगा।

संभावित कारण:-

- 1) LP द्वारा चार्ज लेने के उपरान्त DMC की सही प्रकार से जाँच न करना।
- 2) वाइपर संबंधित MCB की जानकारी का न होना।

उपरोक्त घटना से सबक:-

- ✓ गाड़ी का चार्ज लेने पर सभी MCB का ऑन होना सुनिश्चित करें।
- ✓ मेमू में वाइपर सप्लाय हेतु ड्राइवर डेस्क पैनल पर स्विच का ऑन होना सुनिश्चित करें।
- ✓ मेमू में वाइपर स्विच को 110V सप्लाय **CRW** पैनल पर लगे MCB द्वारा मिलती है।
- ✓ **BT** मेमू में LEFT/RIGHT वाइपर कंट्रोल का MCB – **JG-F1** व **JG-F2** क्रमशः का ऑन होना सुनिश्चित करें।
- ✓ **MEDHA** मेमू में LEFT/RIGHT वाइपर कंट्रोल का MCB-**135-F-01** व **135-F-02** क्रमशः का ऑन होना सुनिश्चित करें।
